UM FATO SURPREENDENTE EM UMA IMPLANTAÇÃO SEMAFÓRICA

Luiz Ernesto de Azeredo *

Campinas-SP

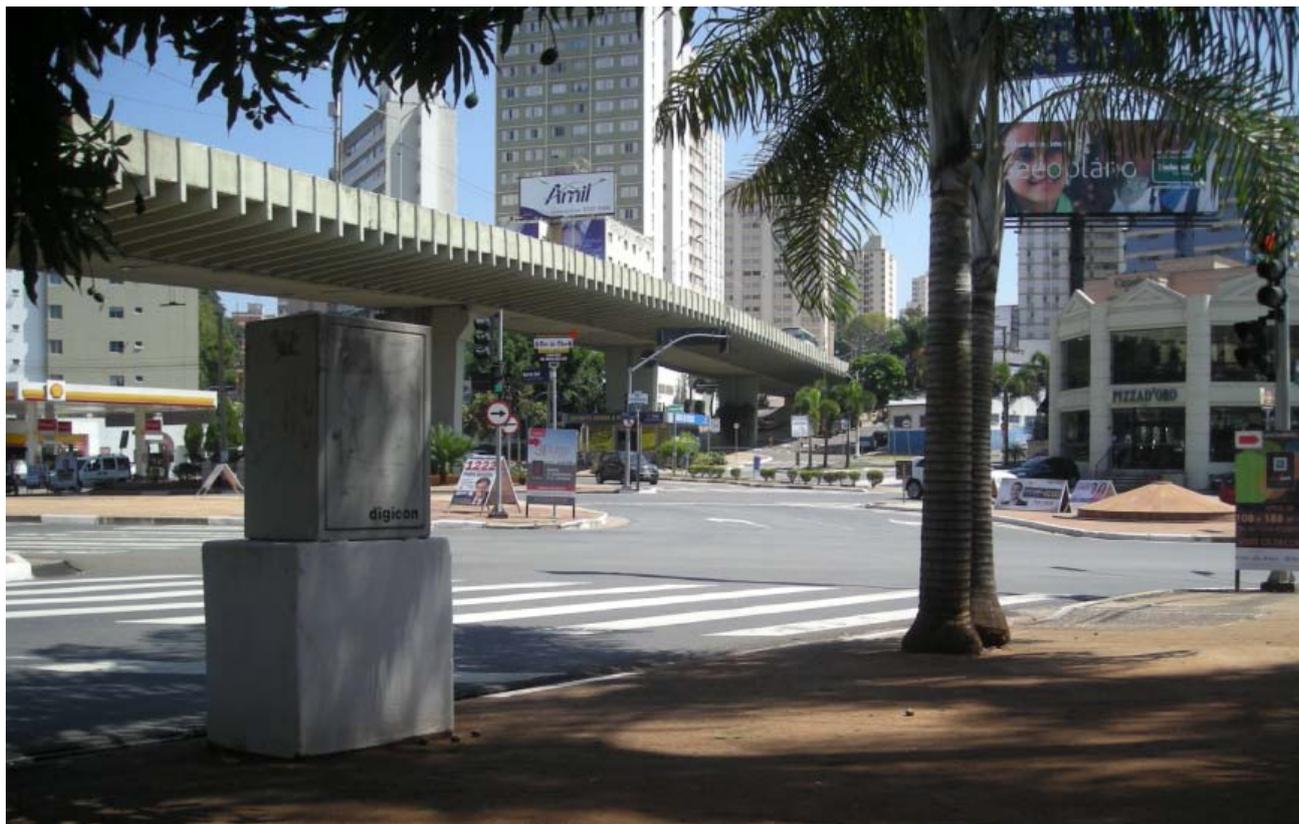
Controlador semafórico de 16 fases em cima de base de concreto.

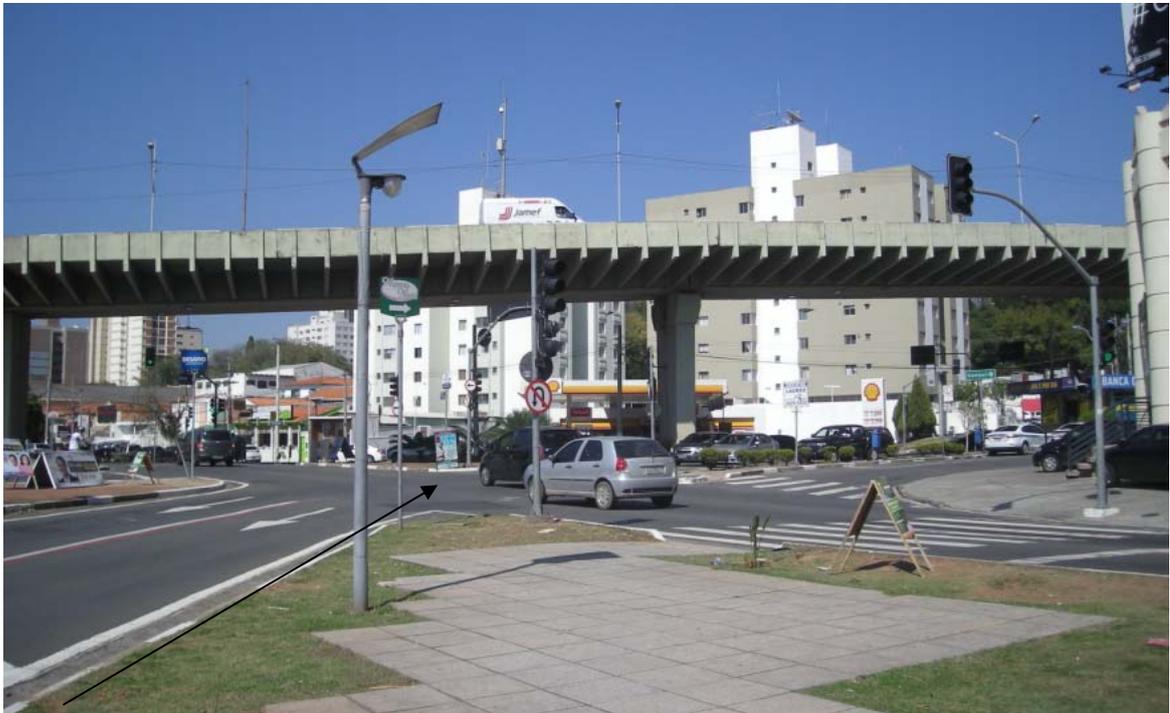
Olhei para o cruzamento sem a pintura da linha de retenção e lá veículos quase colidiam, pois passavam por ali provenientes tanto de uma, como de outra via!

Cruzamento no qual quase ocorreram acidentes no dia da inauguração do novo viário.

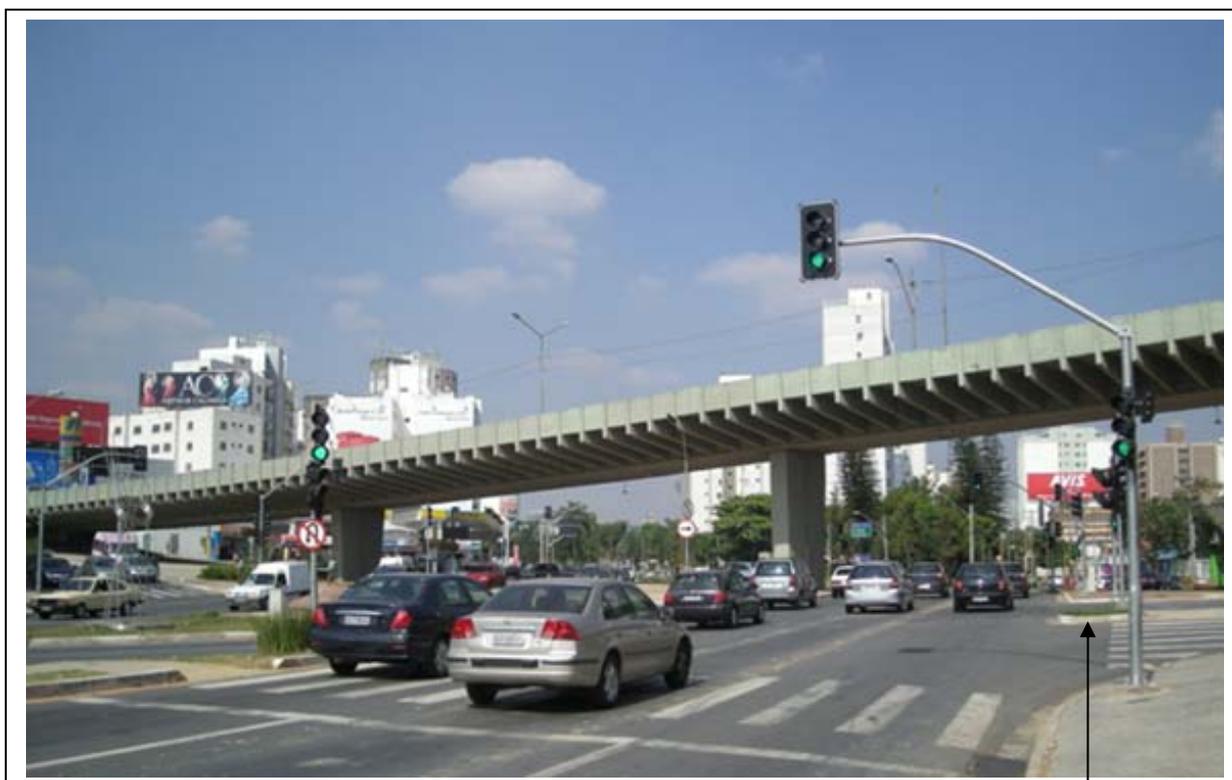
Av. José de Souza Campos - à noite, nesse ponto alguns motoristas avançavam o sinal vermelho, quando abria o verde do semáforo situado 60 metros à frente. (nessa aproximação da via as colunas estão localizadas antes do cruzamento).

localização da coluna antes da inauguração da obra (no canteiro)

Como citado inicialmente, com a nova configuração viária as colunas do semáforo no cruzamento em questão foram antecipadas cerca de 12 metros em relação a situação anterior (ver indicação acima).

A liberação do viário sem a devida pintura da nova linha de retenção inevitavelmente contribuiu para que alguns motoristas ao pararem seus veículos - avançassem um pouco além do que deveriam quando o semáforo “fechava” - perdendo assim o correto contato visual (quando parado) com os grupos focais do cruzamento, agora antecipados.

À noite, quando um motorista que se encontrava parado e um pouco além do que deveria quando via o verde do semáforo abrindo 60 metros à frente - “arrancava” no vermelho e de forma indutiva os motoristas dos veículos ao lado iam também!

Diante dos fatos, os semáforos foram reprogramados para o eixo da Av. José de Souza Campos abrir sempre de modo simultâneo, ou seja, em nenhum momento o segundo cruzamento teria o sinal verde ocorrendo antes do primeiro.

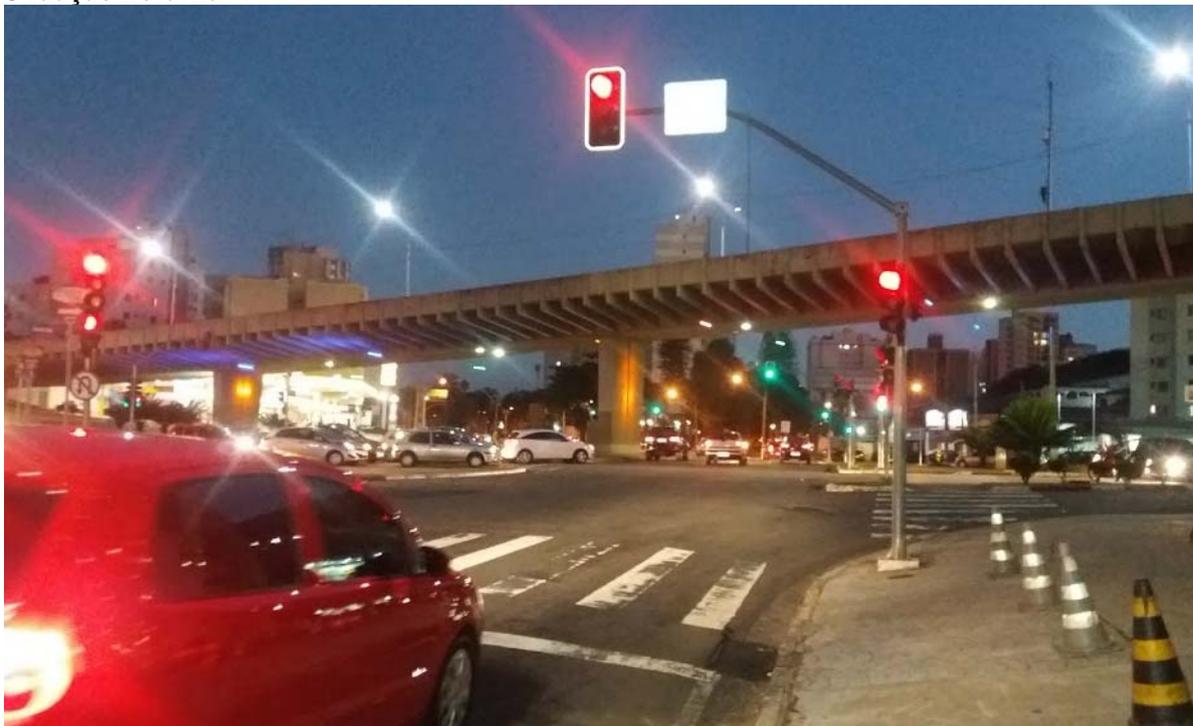
Situação noturna

No dia da implantação os motoristas paravam um pouco mais à frente que o carro desta foto, pois não havia a linha de retenção e assim eram induzidos a avançar com o verde abrindo no semáforo ao fundo.

De modo algum o semáforo poderia ter sido liberado sem a devida pintura da linha de retenção - no presente caso a ocorrência da chuva não serve como “desculpa”.

O adequado é pintar a linha de retenção antes e depois liberar o funcionamento do semáforo.

Então, dever-se-ia adiar o funcionamento do semáforo (com as colunas antecipadas) enquanto isso não fosse feito.

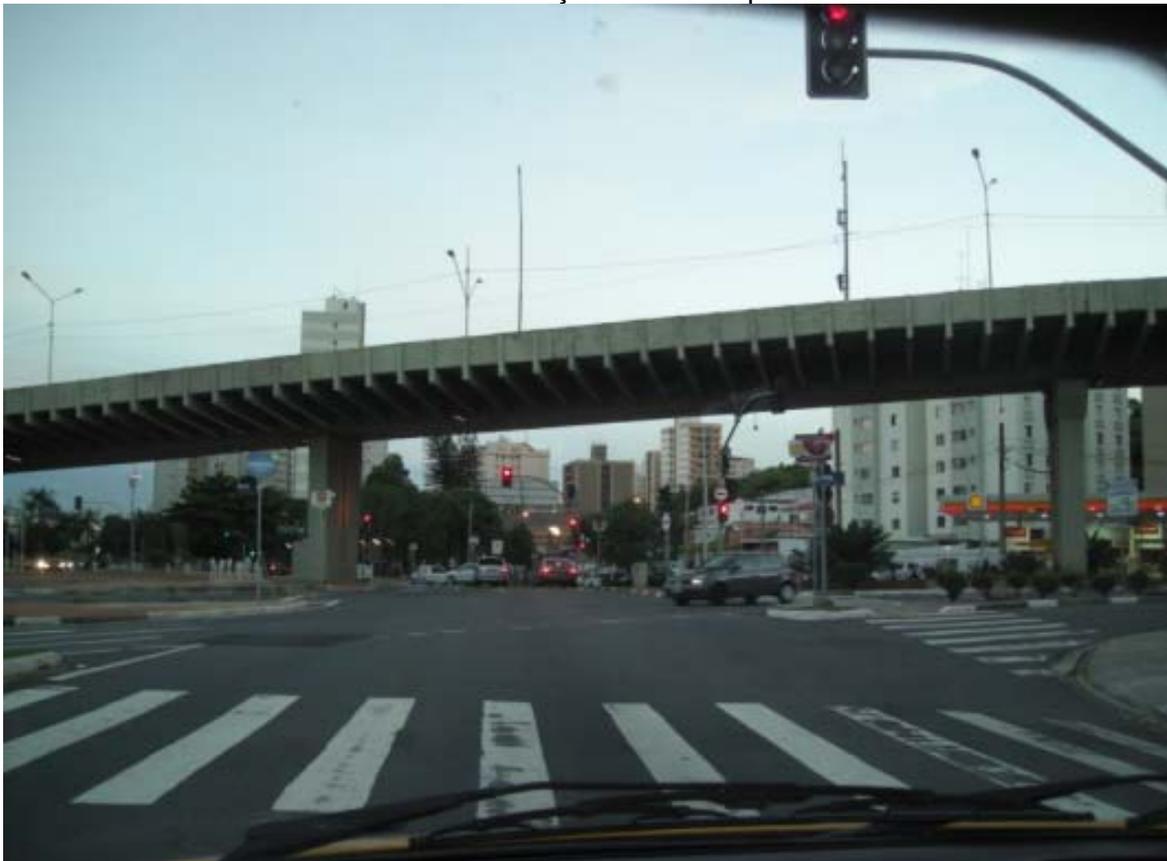
Locação anterior = visada forçada do próprio semáforo para o primeiro da fila na faixa central

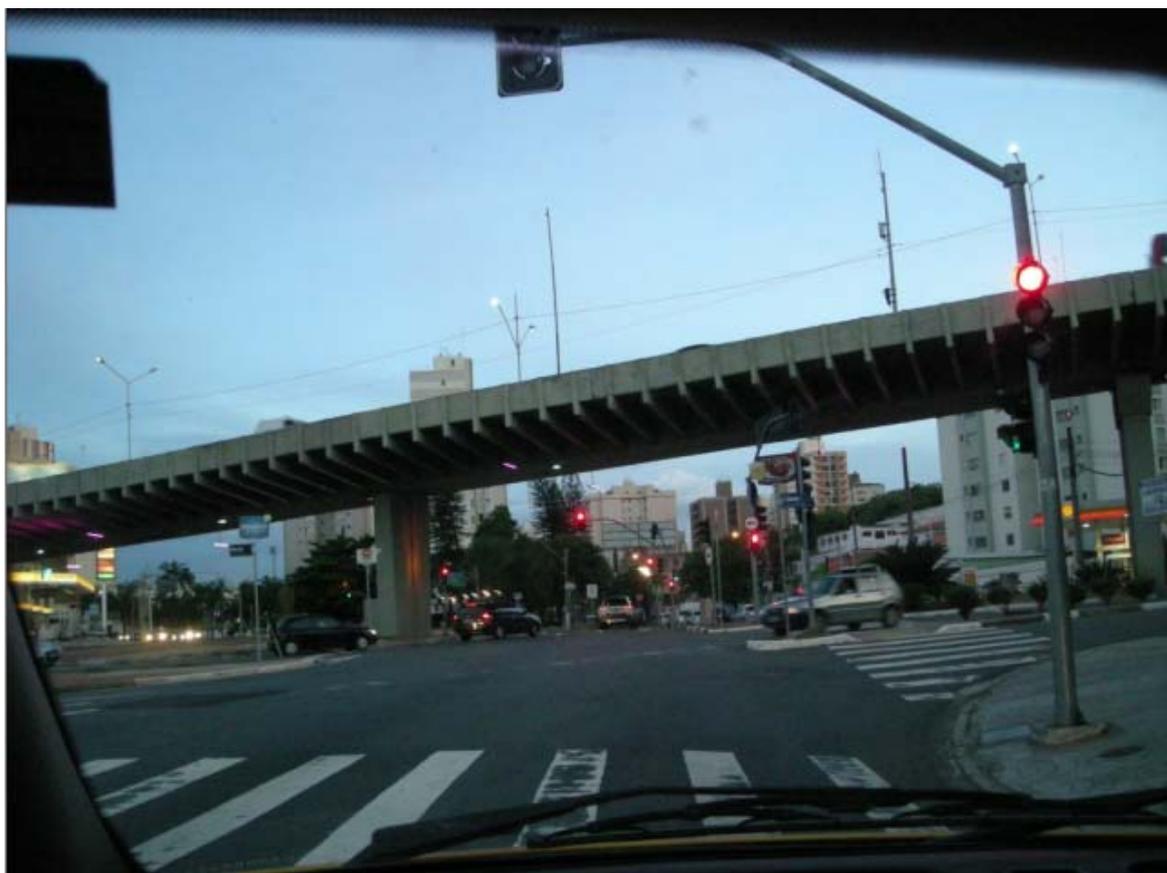
Dependendo do tipo de veículo que estamos dirigindo, as colunas internas, o espelho retrovisor e o teto podem dificultar ou até impedir a visualização dos grupos focais, tanto o projetado como os repetidores. (Faixa da direita: a visão do motorista é para frente, apesar do grupo focal à direita estar visível para o motorista).

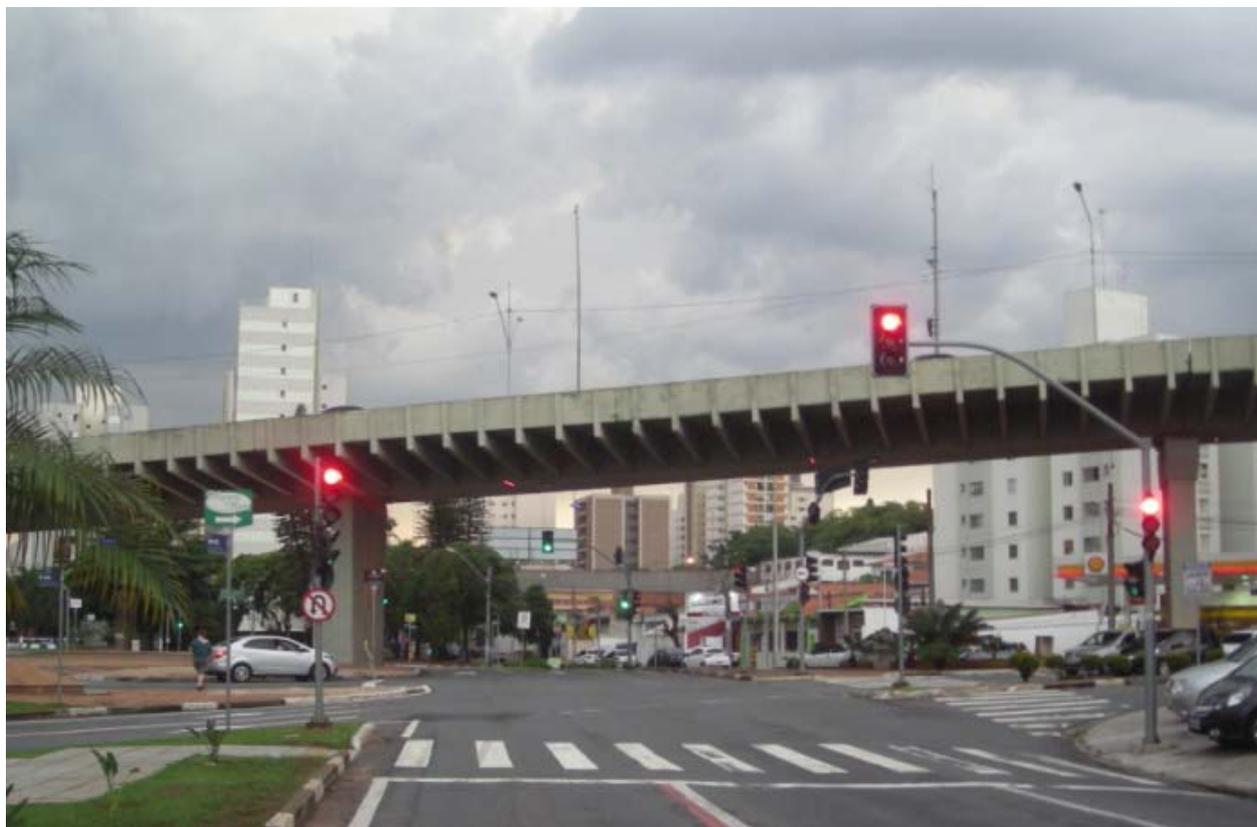
Ao entardecer e à noite, a percepção dos acontecimentos é diferente em relação ao período diurno. Primeiro cruzamento no vermelho e o localizado 60 metros à frente no verde.

A situação acima ocorre no momento de limpeza de caixa, no qual o semáforo anterior fecha antes que o seguinte, porém neste caso fica muito claro para o motorista da primeira aproximação, pois este recebe o sinal amarelo (e está em movimento) e percebe que logo em seguida o semáforo à frente também fechará.

Na situação inicial relatada com os dois semáforos sequenciais no vermelho, o motorista parado no primeiro semáforo poderia confundir-se com o sinal verde iniciando antes no semáforo 60 metros à frente.
