# IDENTIFICAÇÃO DE CONFLUÊNCIAS DE VIAS URBANAS COM ALTO ÍNDICE DE ACIDENTES POR CONVERSÃO À DIREITA NA CIDADE DE CAMPO GRANDE/MS, COM PROPOSTA DE INTERVENÇÃO SANEADORA

Helder Pereira de Figueiredo, MSc.  
Universidade Católica Dom Bosco - UCDB  
Programa de pós-graduação em Direito Ambiental com ênfase em regularização ambiental e licenciamento  
Phone: +55(67)-3041-0000 - Email: [hpfigueiredo@ipcms.com.br](mailto:hpfigueiredo@ipcms.com.br)  
Orientador: Prof. Dr. Alex Pogodim Artioli

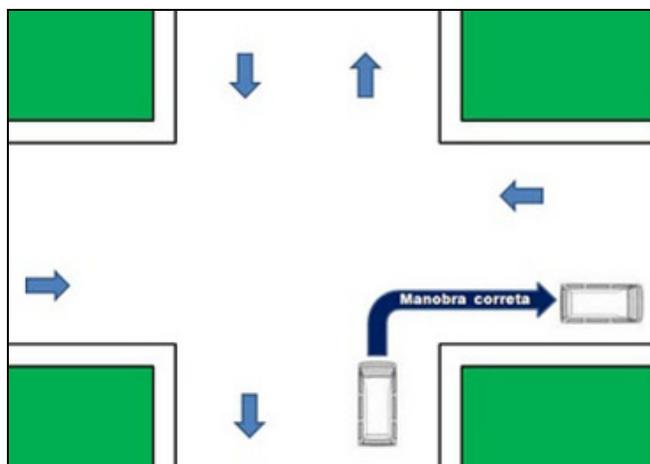
Figura 1 - fonte: <http://idetran.blogspot.com/2010/01/conversao-direita.html>

O esquema gráfico abaixo ilustra a situação sob estudo.

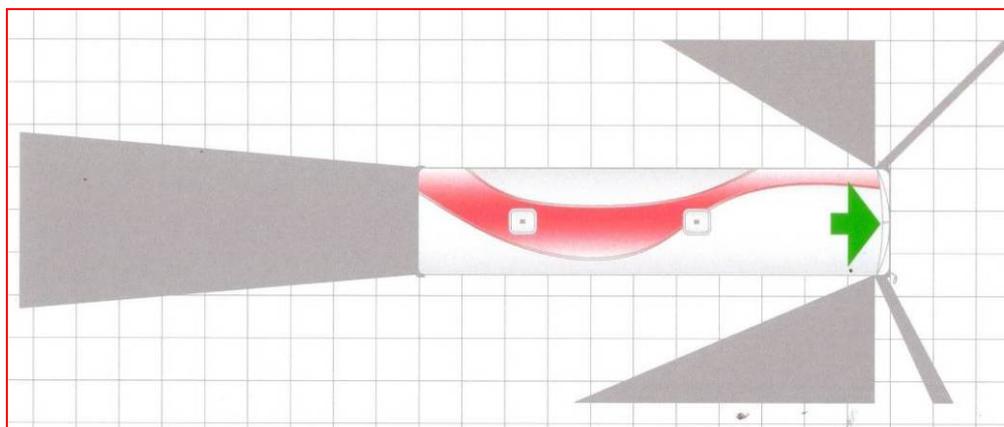
Fig. 2 - fonte: adaptado a partir de [http://www.webmotors.com.br/wmpublicador/Testes\\_Contentudo.vxlpub?hmid=41770](http://www.webmotors.com.br/wmpublicador/Testes_Contentudo.vxlpub?hmid=41770)

Também de relevante referência é a existência de zonas cegas nos veículos de grande porte. As zonas cegas - muitas vezes referenciadas indevidamente como “pontos cegos” - são áreas na parte exterior de um veículo na qual um objeto - outro veículo especialmente - é ocultado, acarretando a impossibilidade de sua visualização. Tal fato é decorrente dos componentes estruturais e dimensões do próprio veículo. Existem, basicamente, quatro pontos cegos nos veículos: setor frontal, setor traseiro e os setores laterais, como se esquematiza abaixo.

As zonas cegas acarretam que veículos localizados em posicionamento lateral posterior direito não sejam observados, por maior atenção que possam ter os condutores dos ônibus, notadamente em situação de manobra de conversão à

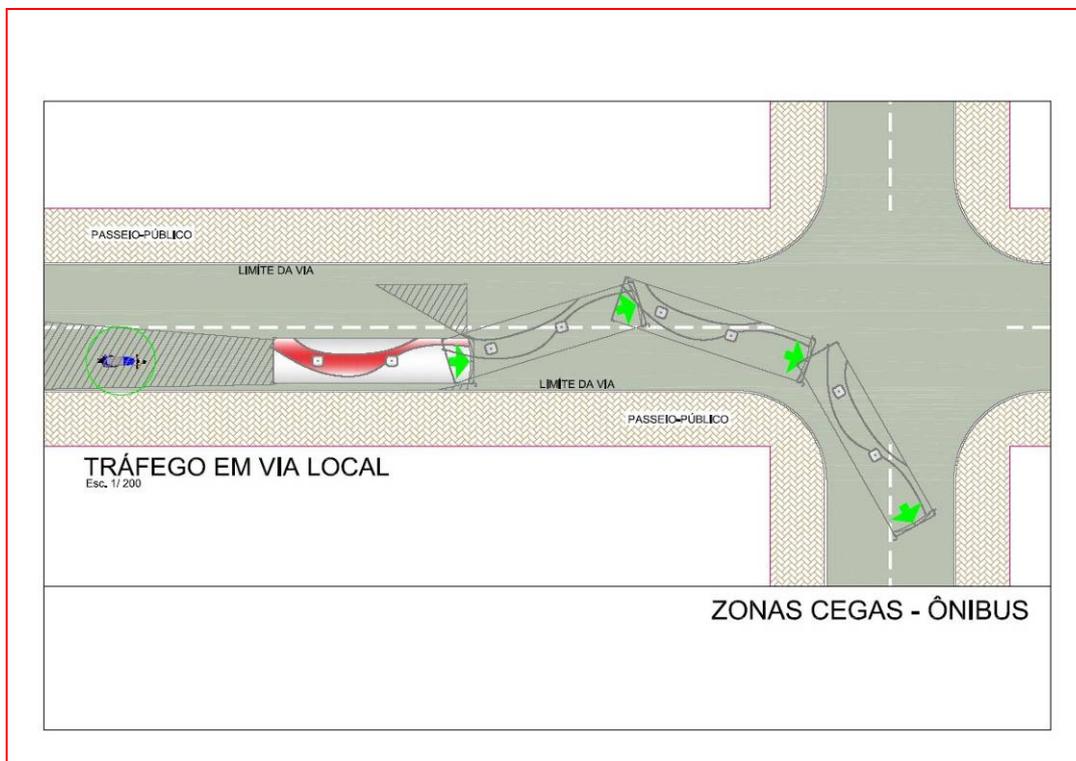
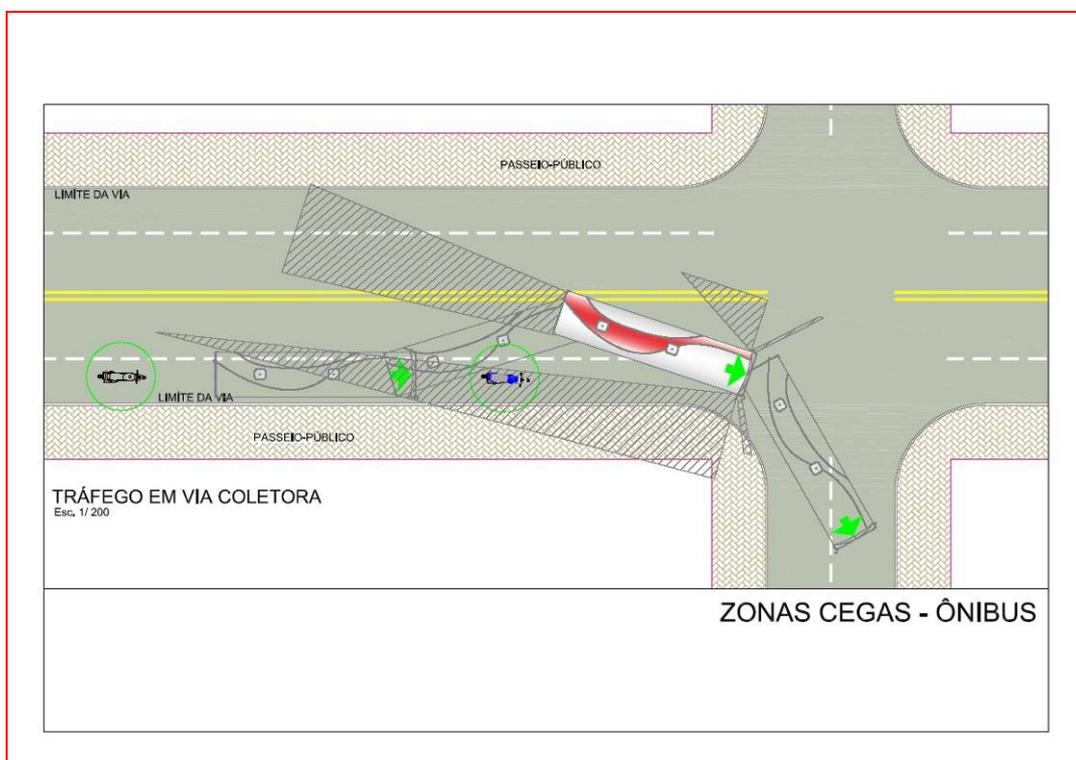
Figuras 3 e 4 - desenvolvidas pelo autor

direita, quando a zona cega lateral direita se posiciona exatamente sobre a via de tráfego, normalmente ocupada por veículos de menor porte, como motocicletas e bicicletas. Os esquemas gráficos abaixo expõem a situação.

Como ilustram as figuras acima a necessidade de se “abrir” para realizar a

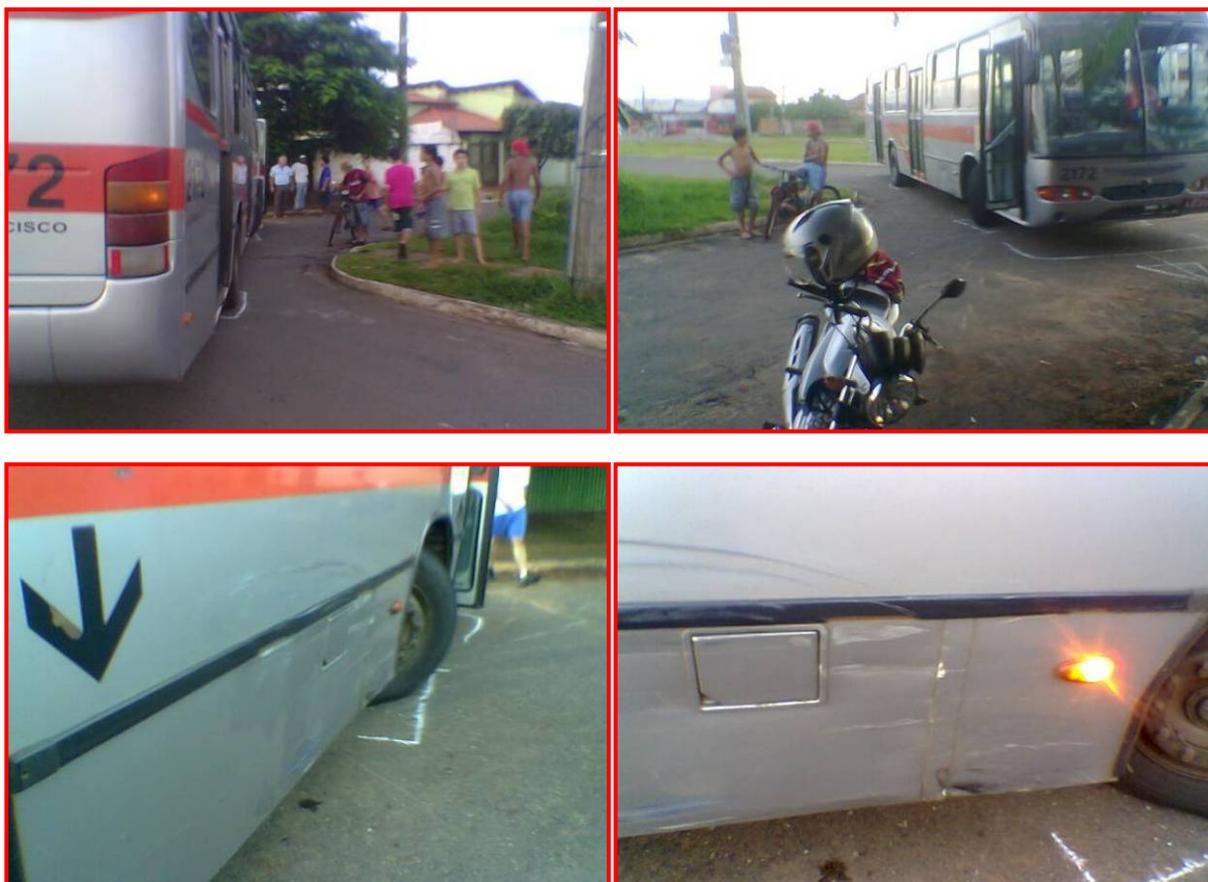
Veículo 1: ônibus urbano, placas AJZ-3692

Veículo 2: motocicleta Yamaha, YBR-125, placas HTH-5091

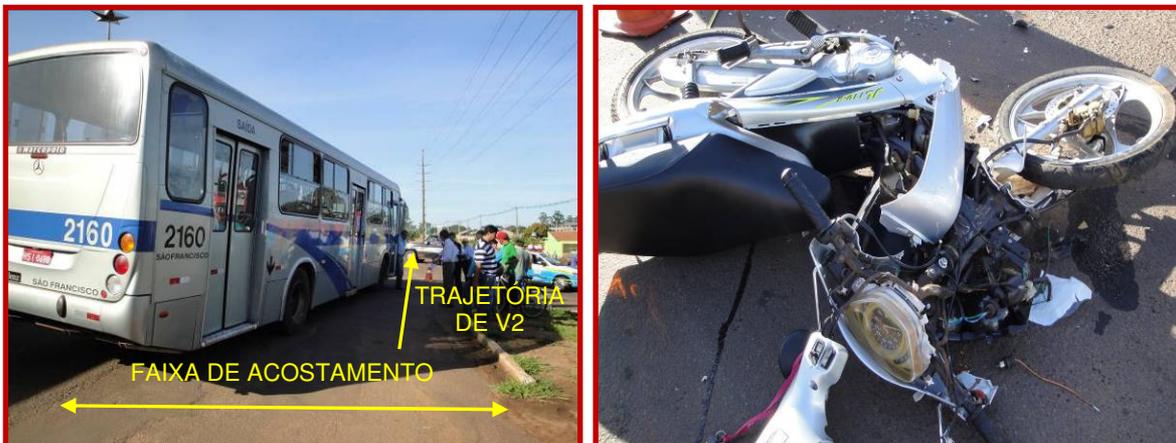
#### *3.5.2 - Avenida Cônsul Assaf Trad esquina com Rua Marquês de Herval*

Veículo 1: ônibus urbano, placas HSI-0688

Veículo 2: motocicleta SKY JL-110, placas HSV-0932

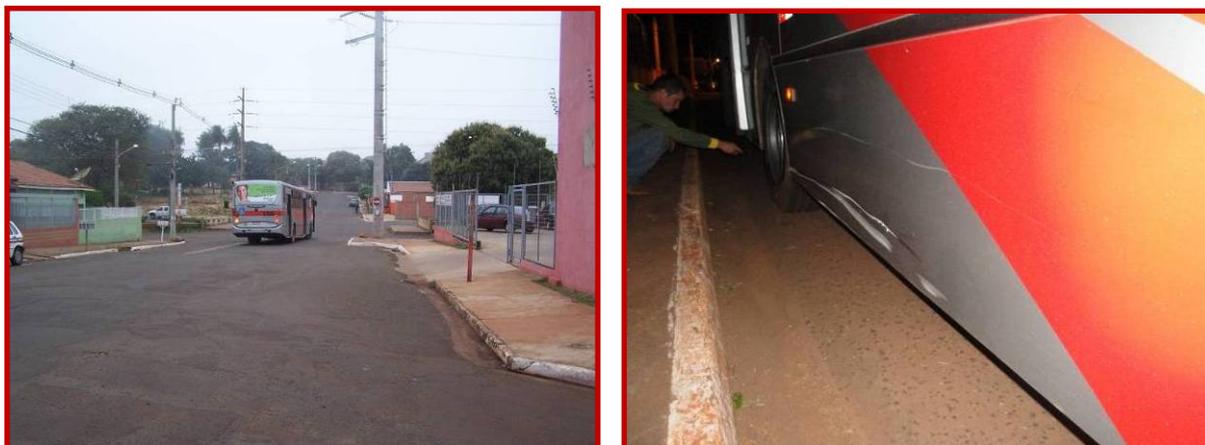
### 3.5.3 - Rua Santos Dumont esquina com Avenida Ernesto Geisel

Veículo 1: ônibus urbano, placas HRO-8609

Veículo 2: motocicleta Honda, CG-125, placas HRX-8740

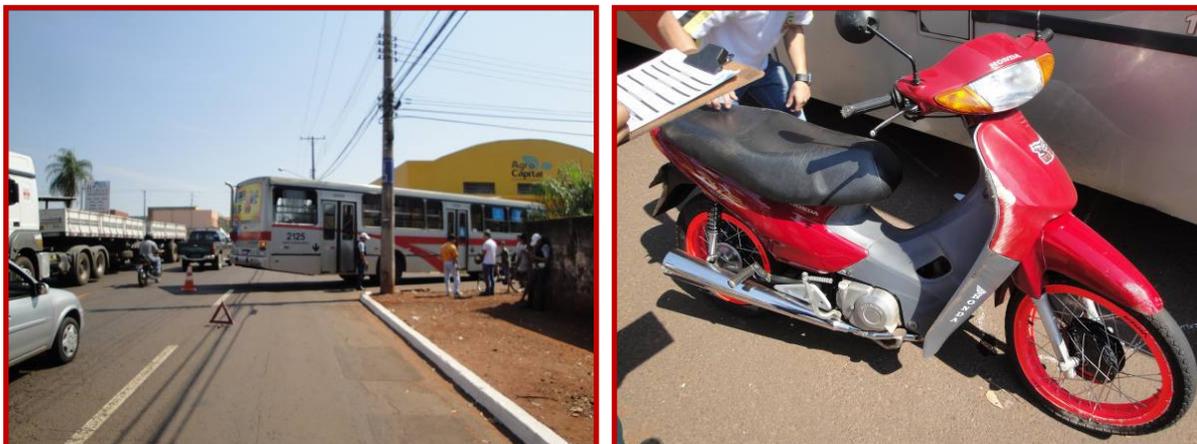
### 3.5.4 - Rua Sacramento esquina com Avenida Mascarenhas de Moraes

Veículo 1: ônibus urbano, placas HRO-9358

Veículo 2: motoneta Honda, BIS, placas DHB-7385

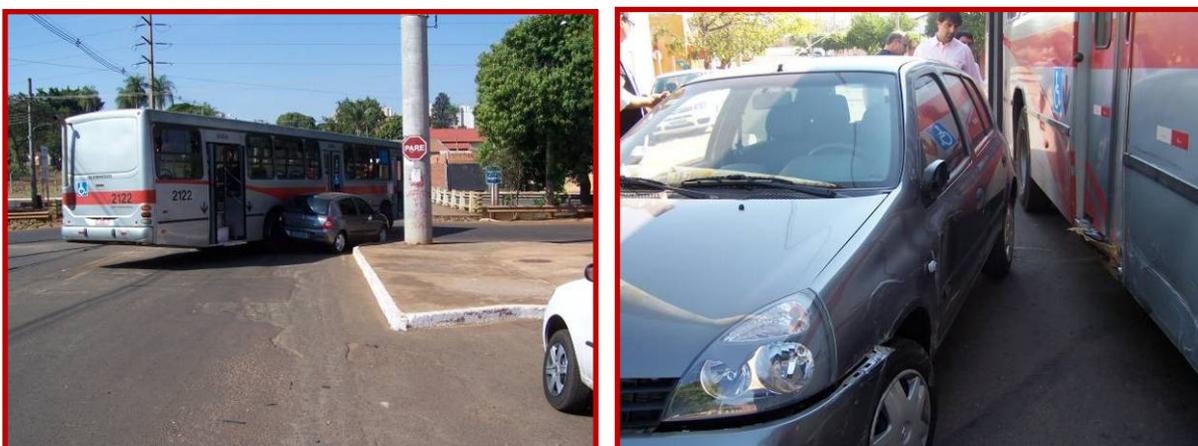
### 3.5.5 - Rua Santos Dumont esquina com Avenida Ernesto Geisel

Veículo 1: ônibus urbano, placas HRO-9350

Veículo 2: automóvel Renault, CLIO, placas HSX-5486

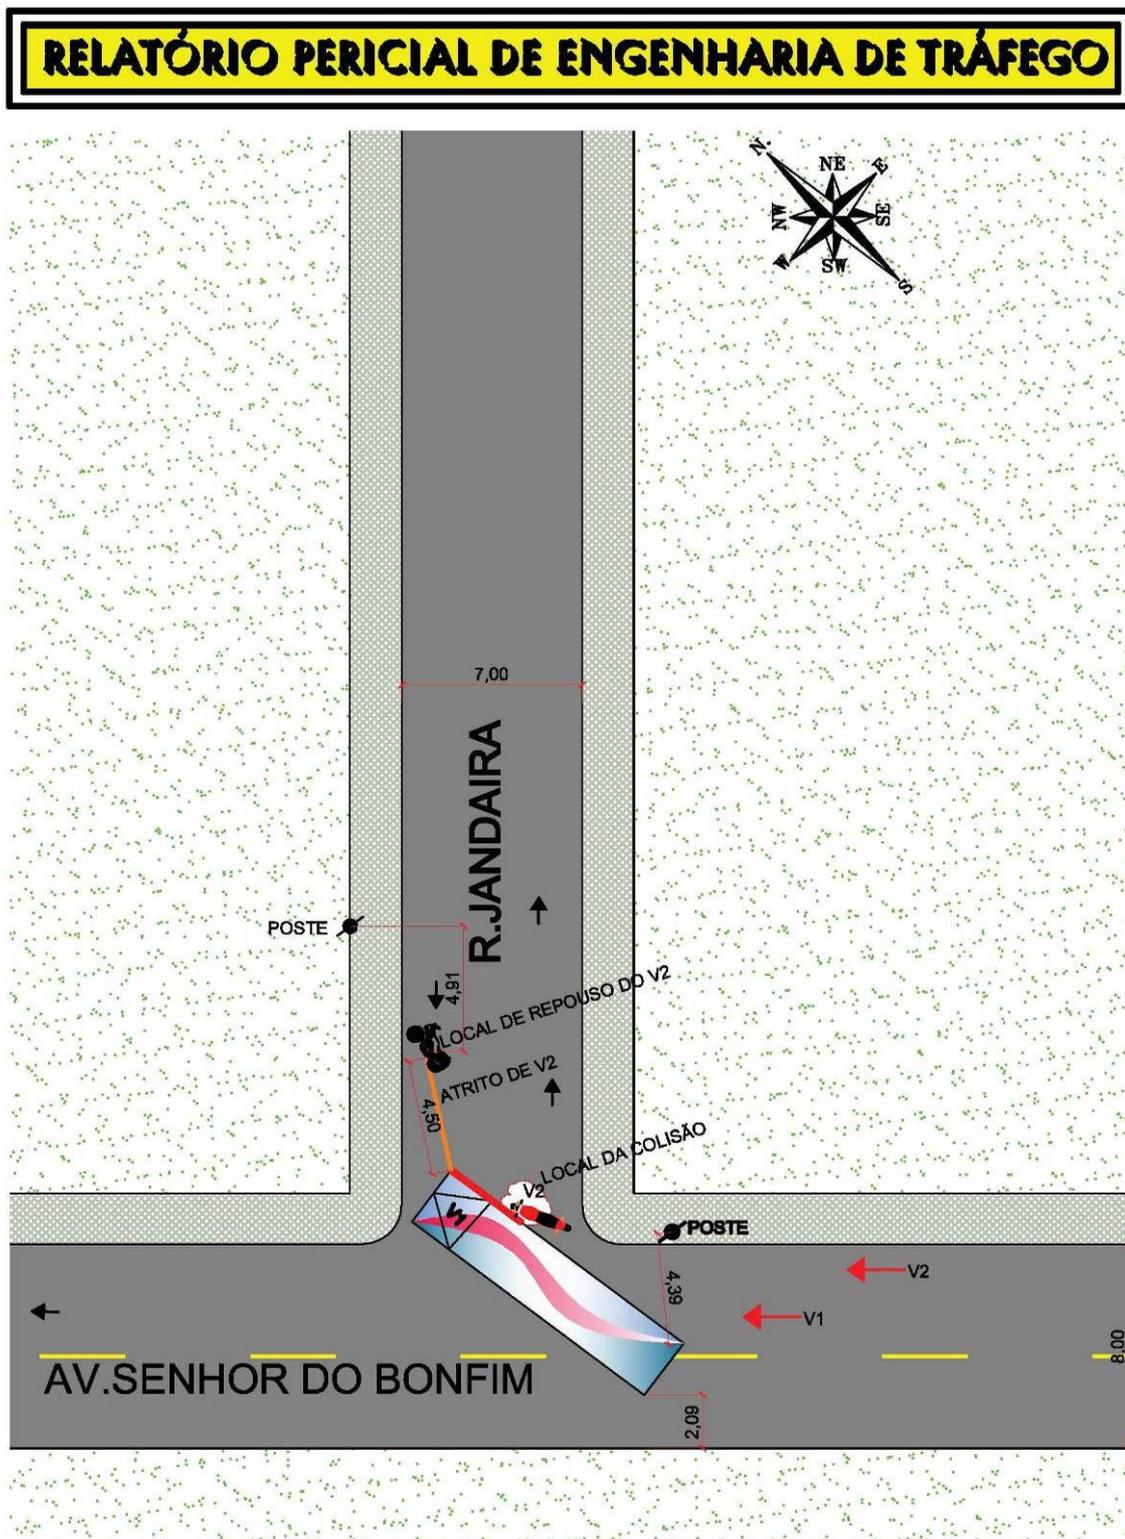
3.6.1 - Avenida Nosso Senhor do Bonfim esquina com Rua Jandaira

Fonte: Laudo IPC L2010-018-19

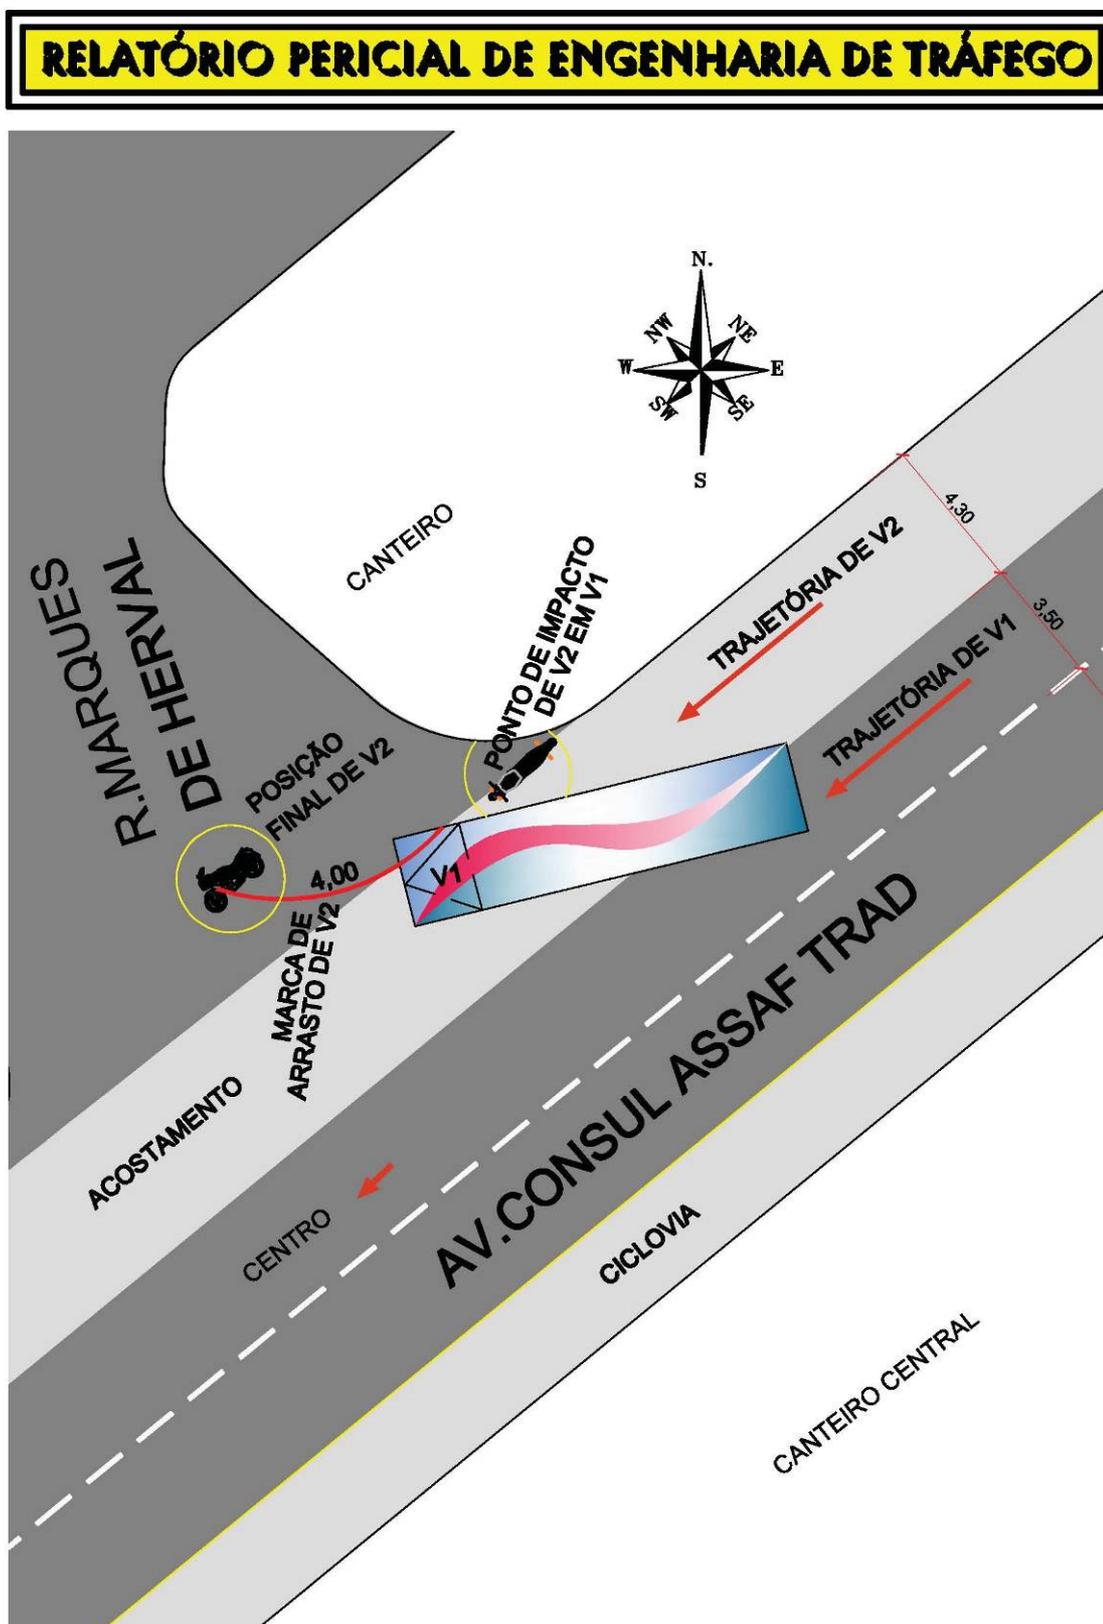
## 3.6.2 - Avenida Cônsul Assaf Trad esquina com Rua Marquês de Herval

Fonte: Laudo IPC L2010-038-19

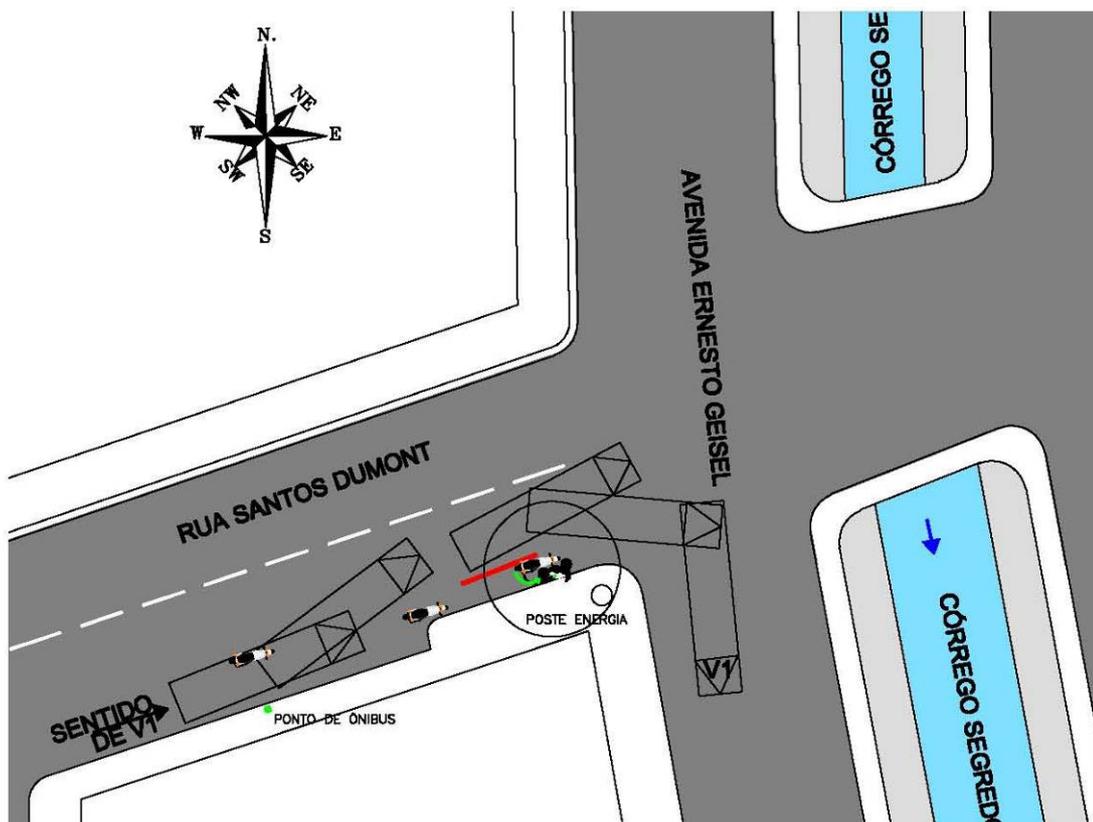
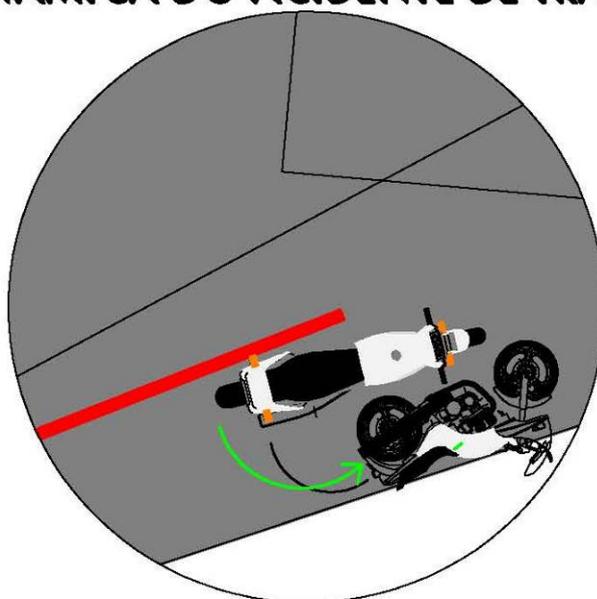
## 3.6.3 - Rua Santos Dumont esquina com Avenida Ernesto Geisel

**RELATÓRIO PERICIAL DE ENGENHARIA DE TRÁFEGO**

**DINÂMICA DO ACIDENTE DE TRÁFEGO**

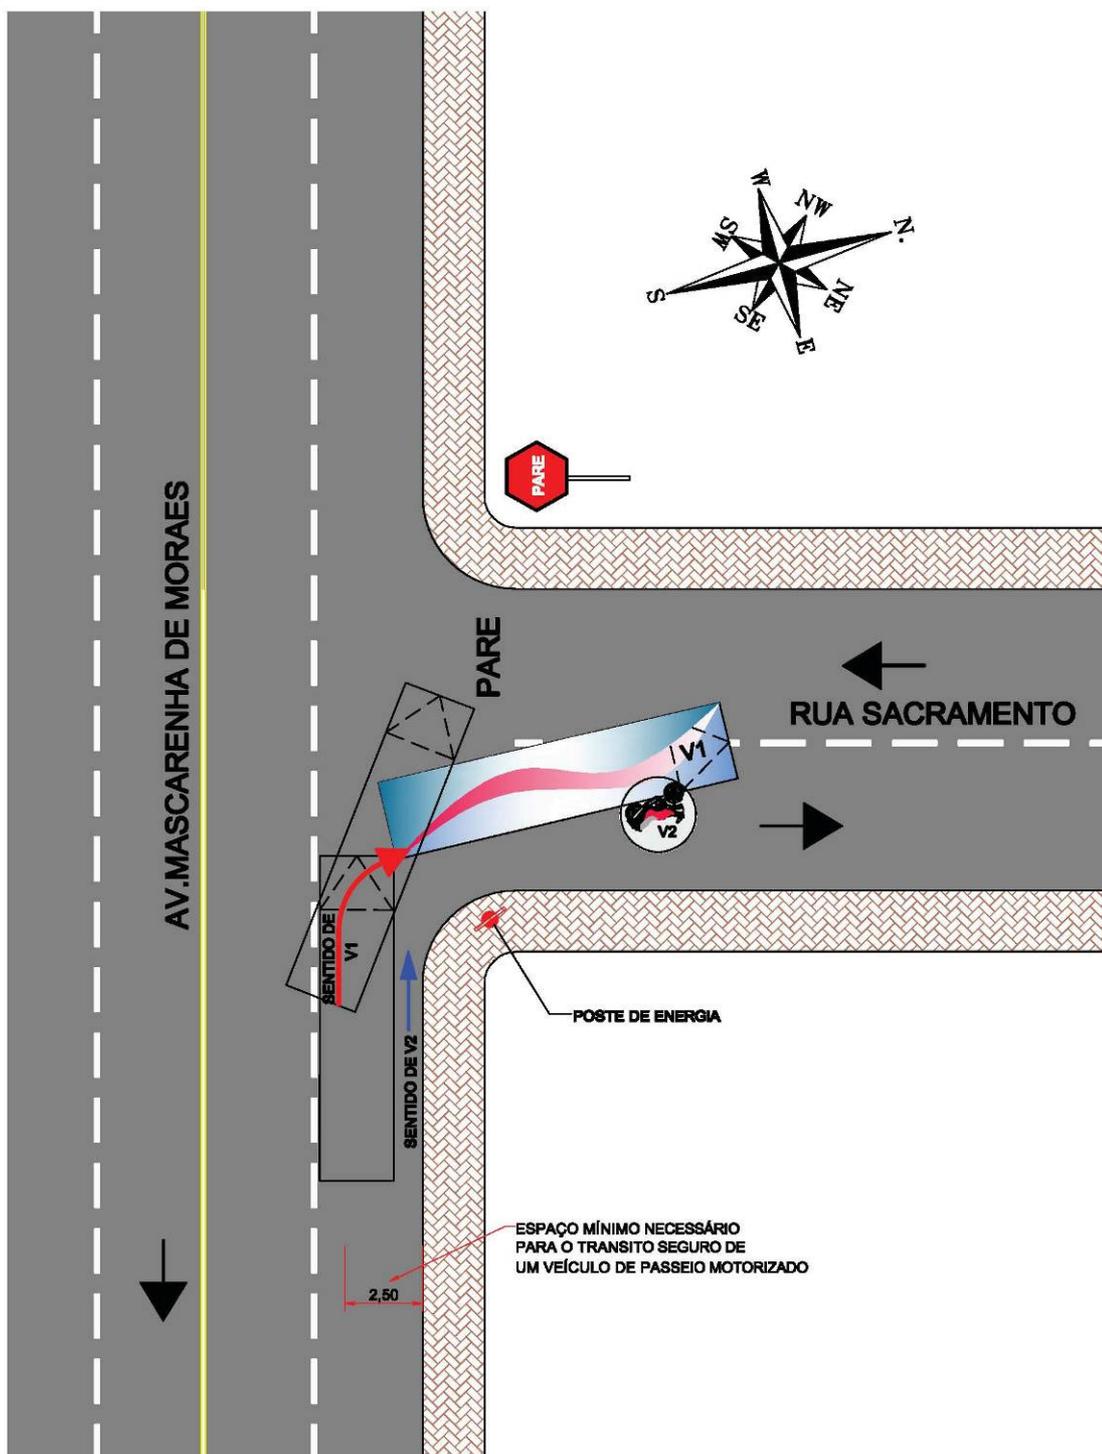
## 3.6.4 - Rua Sacramento esquina com Avenida Mascarenhas de Moraes

**RELATÓRIO PERICIAL DE ENGENHARIA DE TRÁFEGO**

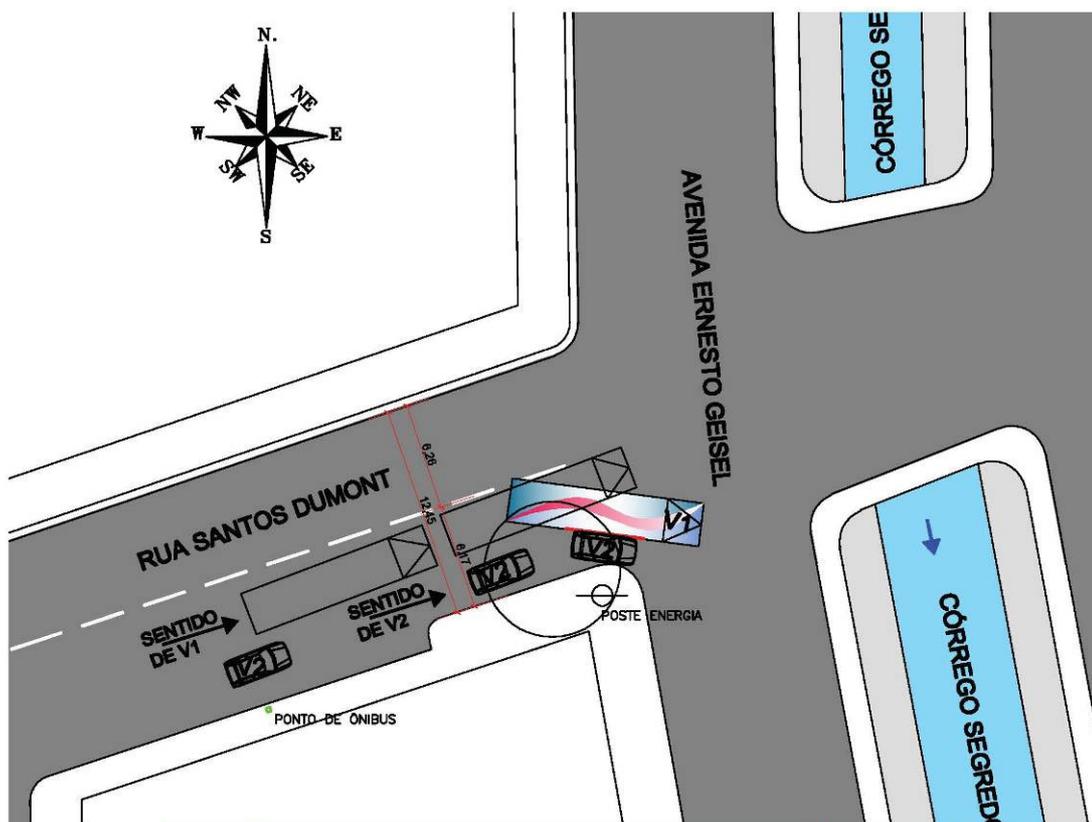
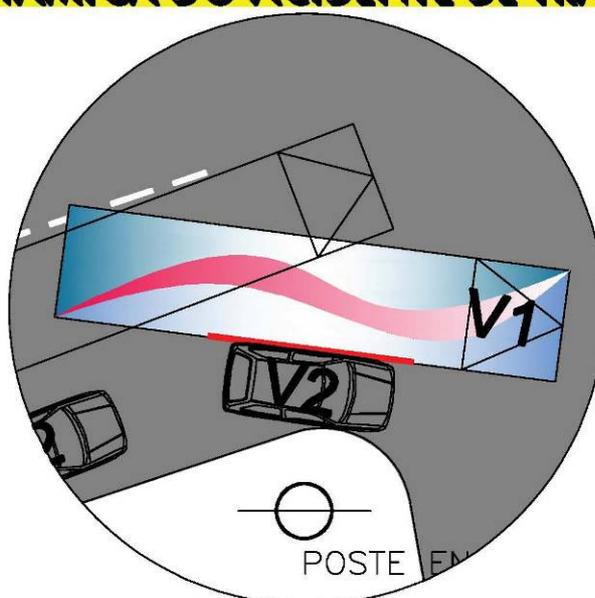
## 3.6.5 - Rua Santos Dumont esquina com Avenida Ernesto Geisel

**LAUDO PERICIAL DE ENGENHARIA DE TRÁFEGO**

**DINÂMICA DO ACIDENTE DE TRÁFEGO**

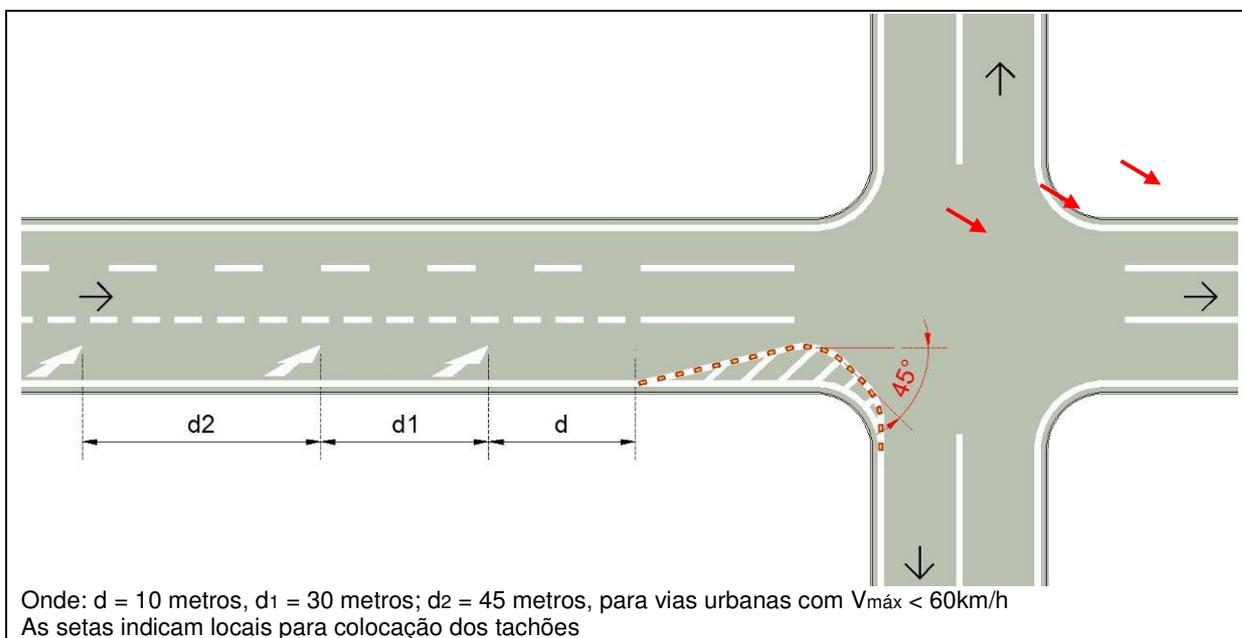
- ◆ a criação de corredores de deslocamento exclusivo para ônibus na cidade de Campo Grande/MS, viabilizando não só a segurança das manobras aqui abordadas, como, também, a celeridade do transporte público;
- ◆ nas vias de uso comum com outros veículos, concentrar as conversões em vias com maior largura, propugnando pela manobra de conversão mais segura;
- ◆ havendo multiplicidade de faixas de deslocamento em mesmo sentido, que sejam criadas regiões de estrangulamento de faixa da direita, devidamente sinalizadas<sup>5</sup>, nas confluências onde se realizam conversões para a direita, conforme ilustrado abaixo:

- ◆ como se trata de uma situação específica, destinada a ostensivamente orientar os condutores, poderia o órgão municipal de trânsito promover estudos específicos para a redução das distâncias regulamentares e, bem como, prover a sinalização horizontal reflexiva (catadióptricos ou tachões, como são rotineiramente referenciados), ilustrado ao lado, sobre a linha de estrangulamento. Outrossim, deveria haver uma adaptação da sinalização, inserindo-se informações (na horizontal e em placas) “CONVERSÃO DE ÔNIBUS - CUIDADO”.
