UM FATO SURPREENDENTE EM UMA IMPLANTAÇÃO SEMAFÓRICA

Luiz Ernesto de Azeredo *

Campinas-SP

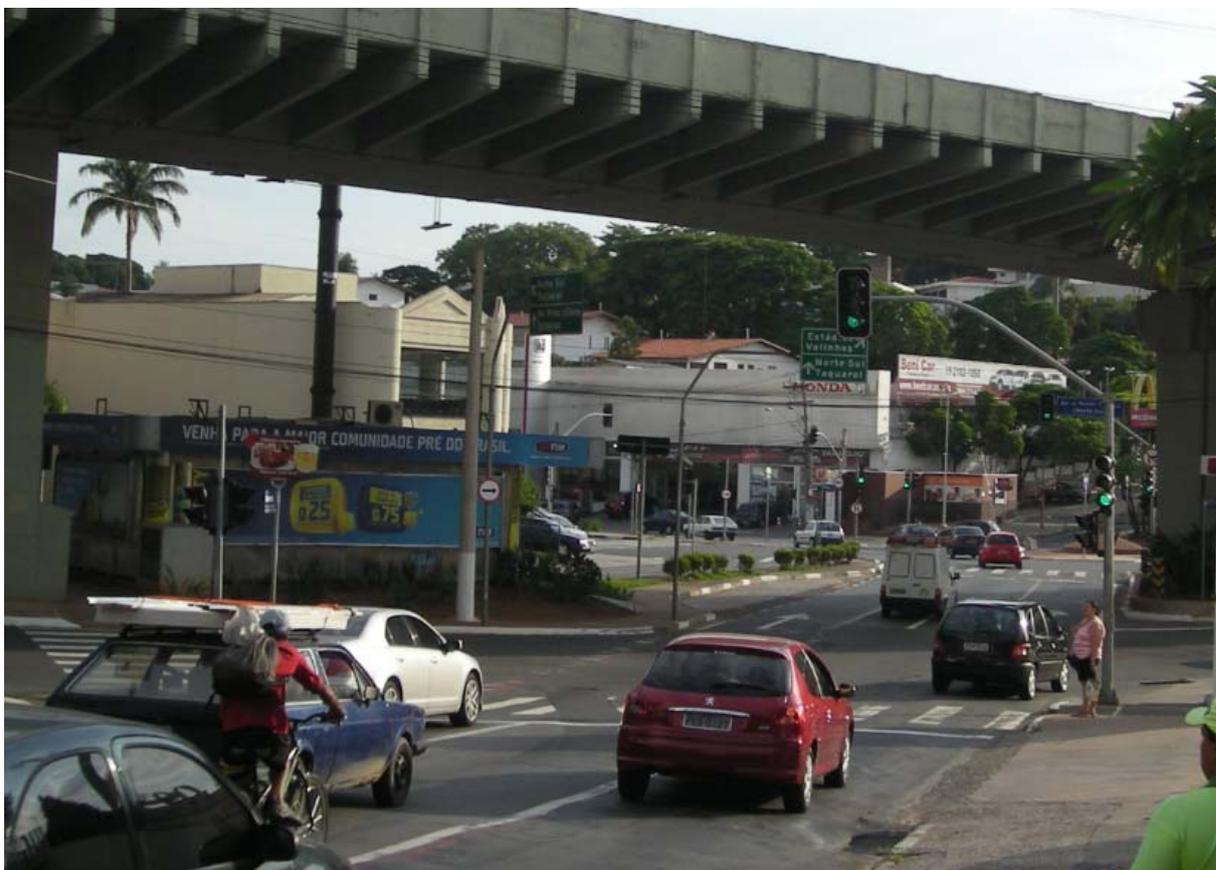
Novo viário melhorou a fluidez na Rua Gal. Marcondes Salgado

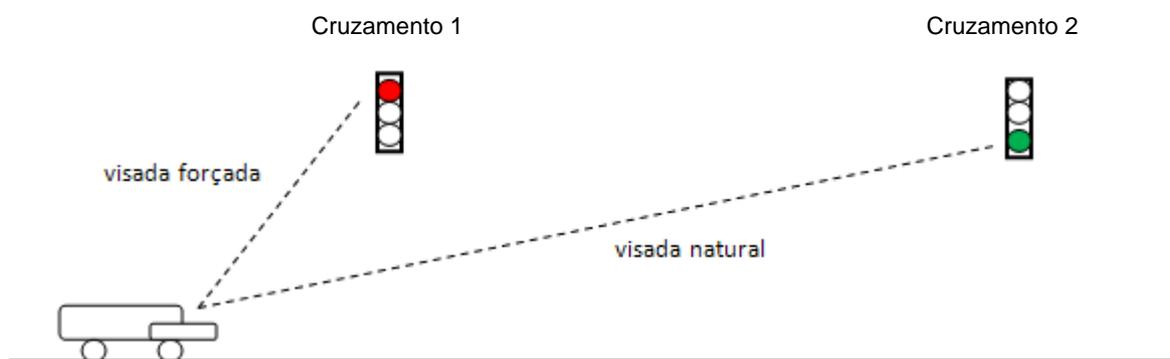
Esta situação pode induzir motoristas (parados) a “avançarem” o sinal vermelho, ao avistarem um verde recém-iniciado no cruzamento seguinte - caso estejam “desatentos a este detalhe”.

Devido ao contraste que o ambiente escuro proporciona, no período noturno é necessária maior atenção ainda por parte do motorista para não ser induzido a cometer este engano.

* O motorista parado antes da linha de retenção e diante de grupos focais localados antes do cruzamento deve como postura segura manter no seu campo visual pelo menos um grupo focal e ficar atento a este, evitando ficar “vendido”, pois, dependendo de seu posicionamento na via e no banco do veículo, não verá nada, ou terá que “procurar” pelos grupos focais referentes ao cruzamento no qual se encontra.

Na locação antes do cruzamento, o perigo é ficar olhando para o semáforo do cruzamento mais à frente (visada natural) e arrancar em momento inadequado. A situação fica perigosa quando a distância da linha de retenção em relação ao semáforo antecipado bem como a altura dos próprios grupos focais não está de acordo com os valores mínimos seguros*.
